ΚΥΠΡΙΑΚΟΣ ΟΡΓΑΝΙΣΜΟΣ ΤΟΥΡΙΣΜΟΥ

ΔΙΕΥΚΟΛΥΝΣΕΙΣ ΠΡΟΣΒΑΣΙΜΟΤΗΤΑΣ ΞΕΝΟΔΟΧΕΙΑΚΗΣ ΕΠΙΧΕΙΡΗΣΗΣ			
Όνομα Μονάδας:	CAVO MARIS BEACH		
Κατηγορία:	ΞΕΝΟΔΟΧΕΙΟ		
Τάξη:	3*		
Website:	www.cavomaris.com		
Διεύθυνση:	Πρωταράς, Παραλίμνι		
Ημερομηνία Ελέγχου:	2/5/17		
Λίστα διευκολύνσεων για ΑμεΑ			
1	Χώρος στάθμευσης ΑμεΑ

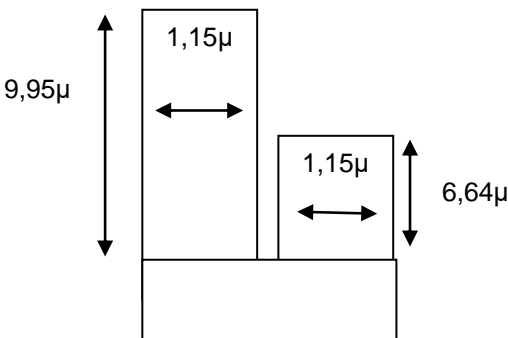
5.5	Ο νιπτήρας είναι χωρίς πόδι;		ΝΑΙ
	Έχει ρυθμιζόμενο ύψος;		ΟΧΙ
	Πόσο καθαρό ύψος έχει; 70εκ		0,70μ
	Χαμηλά, υπάρχει πρόσβαση μέχρι τον τοίχο ή υπάρχουν εμπόδια που δεν επιτρέπουν σε άτομο σε τροχοκάθισμα να πλησιάσει το νιπτήρα (πχ. πλατιά τσεκολαδούρα, τοιχαράκι, σωλήνες κλπ.);		ΝΑΙ
<p>Παρατηρήσεις:</p> <ul style="list-style-type: none"> - Η πρόσβαση στο κοινόχρηστο W/C ΑμεΑ γίνεται από τους εσωτερικούς χώρους μέσω ανελκυστήρα και από τους εξωτερικούς μέσω ράμπας κλίσης 15% και μήκους όπως φαίνεται στο πιο κάτω διάγραμμα:
