ΚΥΠΡΙΑΚΟΣ ΟΡΓΑΝΙΣΜΟΣ ΤΟΥΡΙΣΜΟΥ

ΔΙΕΥΚΟΛΥΝΣΕΙΣ ΠΡΟΣΒΑΣΙΜΟΤΗΤΑΣ ΞΕΝΟΔΟΧΕΙΑΚΗΣ ΕΠΙΧΕΙΡΗΣΗΣ			
Όνομα Μονάδας:	VASSOS NISSI PLAGE		
Κατηγορία:	ΞΕΝΟΔΟΧΕΙΟ		
Τάξη:	4*		
Website:	www.vassosnissiplage.com.cy		
Διεύθυνση:	Λεωφ. Νησί 82, Αγία Νάπα		
Ημερομηνία Ελέγχου:	12/4/17		
Λίστα διευκολύνσεων για ΑμεΑ			
1 Χώρος στάθμευσης ΑμεΑ

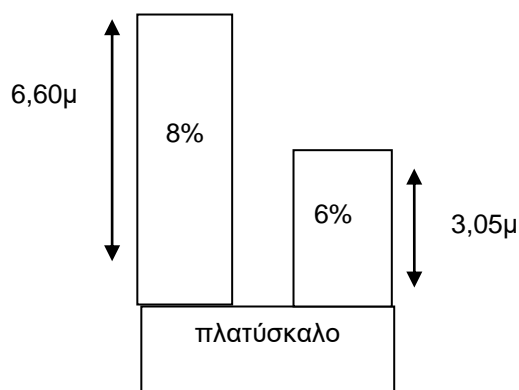
- Στην είσοδο υπάρχει ράμπα με διπλές χειρολαβές, σε μήκος και κλίση όπως φαίνεται στο πιο κάτω διάγραμμα:

- Το δάπεδο ράμπας είναι μάρμαρο με μεταλλικές ράγες.
